Runderneuerung von Kastenfenstern aus Holz

Diplom-Holzwirt Eike Gehrts
Beethovenstr. 22 a
35440 Linden-Leihgestern

Kurzer Überblick

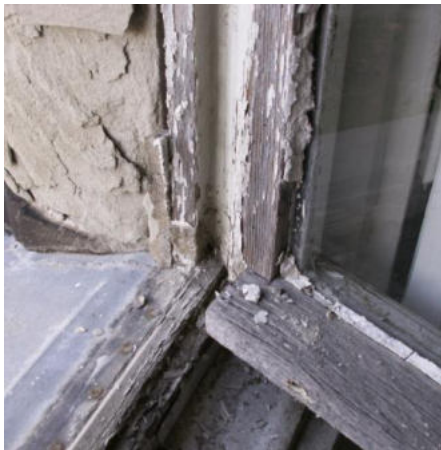
Abbildung 2: Völlig abgewittertes Kastenfenster, Dichtheit nicht mehr gegeben, Kitt ausgetrocknet und brüchig oder nicht mehr vorhanden (Bildquelle: Dirk Sommer, Berlin)

In Deutschland ist derzeit noch ein Bestand von ca. 50 Mio. Kastenfenstern vorhanden, davon allein 1 Mio. in Berlin (Schrage-Aden [1]). Aufgrund verschiedenster Einflüsse (Nutzerverhalten, durchgeführte oder unterlassene Wartungsmaßnahmen, Witterungseinflüsse, Kriegsschäden) können sie sich in den unterschiedlichsten Unterhaltungszuständen befinden (vgl. Abbildungen 2 und 3)

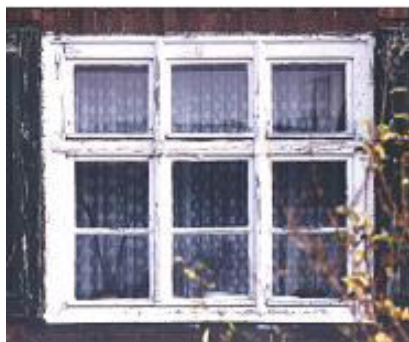
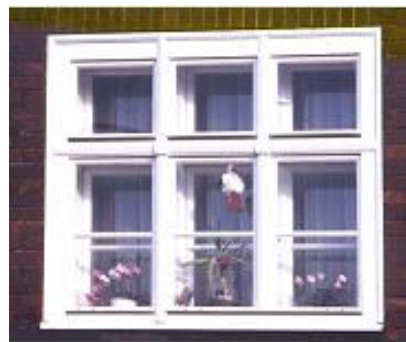
Abbildung 4: Kastenfenster im Bestand, mit typischen Instandhaltungsmängeln links vor, rechts nach einer fachgerechten Runderneuerung (Bildquelle: Hans Timm Fenstrbau, Berlin)

Trotzdem sprechen die guten Gebrauchs- und Funktionseigenschaften von Kastenfenstern sowie ihre hohe, ästhetische Wertigkeit insbesondere im Baudenkmal für ihren Erhalt (vgl. Abbildung 4).

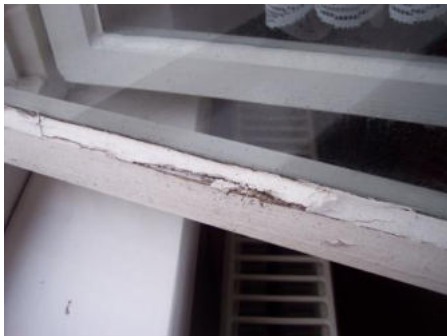
Abbildung 9: Risse und Abplatzungen in der Beschichtung des äußeren Flügelrahmenunterstücks an einem Kastenfenster (Bildquelle: Eike Gehrts, Linden)

Bestehende Altanstriche auf Holzkastenfenstern weisen häufig mehrere Lagen mit Staub- und Schmutzablagerungen, unregelmäßige oder hohe Schichtdicken ($> 400 \mu\text{m}$), poröse Beschichtungen oder Risse und Abplatzungen auf (vgl. Abbildung 9).

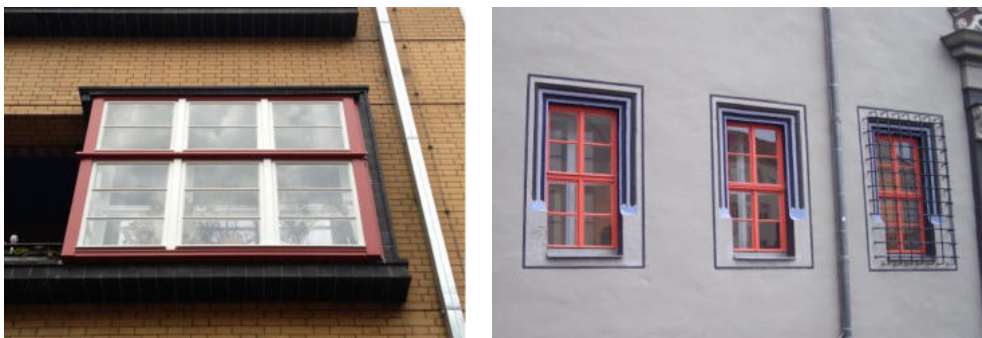
Abbildung 10: Runderneuerte Kastenfenster mit zweifarbiger Beschichtung (Bildquellen: Hans Timm Fensterbau, Berlin, links, Eike Gehrts, Linden, rechts)

herzustellen. Eine wässrige Grundierung der Hölzer ist nicht möglich. Nur durch eine lösemittelhaltige Grundierung kann das an der Holzoberfläche vorhandene Harz/Leinölfirnis angelöst und dadurch eine Penetration der Grundierung in das Holz erreicht werden. Zur Erreichung einer gesicherten Haftungsbrücke zwischen dem Holz und der nachfolgenden Beschichtung wird eine zweimalige Grundierung mit lösemittelhaltigen Produkten empfohlen. Nach den Grundierungen und dem Zwischenschliff sind alle Hirnholzteile mit einem ausreichenden Hirnholzschutz zu versehen. Die Zwischen- und Endbeschichtung erfolgt dann mit wasserlöslichen Produkten (vgl. Abbildung 10).

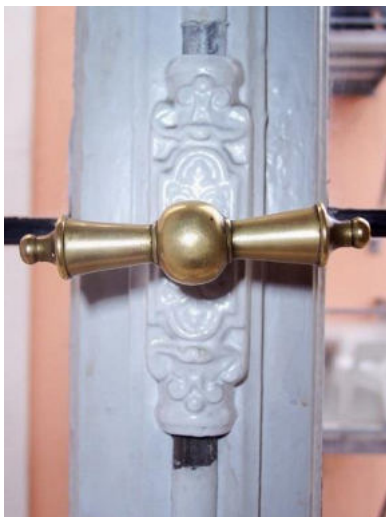
Abbildung 12: Griffolive an einem Baskülverschluss (Bildquelle Eike Gehrts, Linden)

Basküle- und historische Stangenverschlüsse sind in ihren Holzführungen so herzustellen, dass nach dem Einriegeln ein ausreichender Andruck des Flügels gegeben und ein „Klappern“ ausgeschlossen ist. Ebenso sind Verriegelungskloben, Schließbleche und Zungenschließbleche als Beschlagteil für Einreiberverschlüsse auf ihren ordnungsgemäßen Sitz zu überprüfen und ggf. nachzurichten. Ein ordnungsgemäßer Sitz ist dann gegeben, wenn Griffoliven in Verschlussstellung ohne Abweichungen waagrecht bzw. senkrecht stehen (vgl. Abbildung 12).

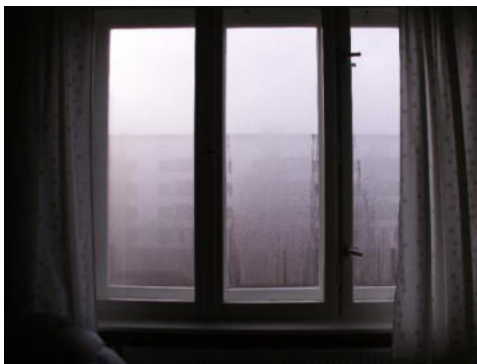
Abbildung 16: Erhebliche Tauwasserbildung auf der Innenseite der Außenscheiben eines Kastenfensters (Bildquelle: Dirk Sommer, Berlin)

Durch die Verbesserung des U_w -Werts kommt es also zu einer Erhöhung der Temperaturdifferenz. Damit steigt die Gefahr der Tauwasserbildung an der Innenseite der Außenscheibe (vgl. Abbildung 16) beträchtlich und zusätzliche Maßnahmen sind unumgänglich.

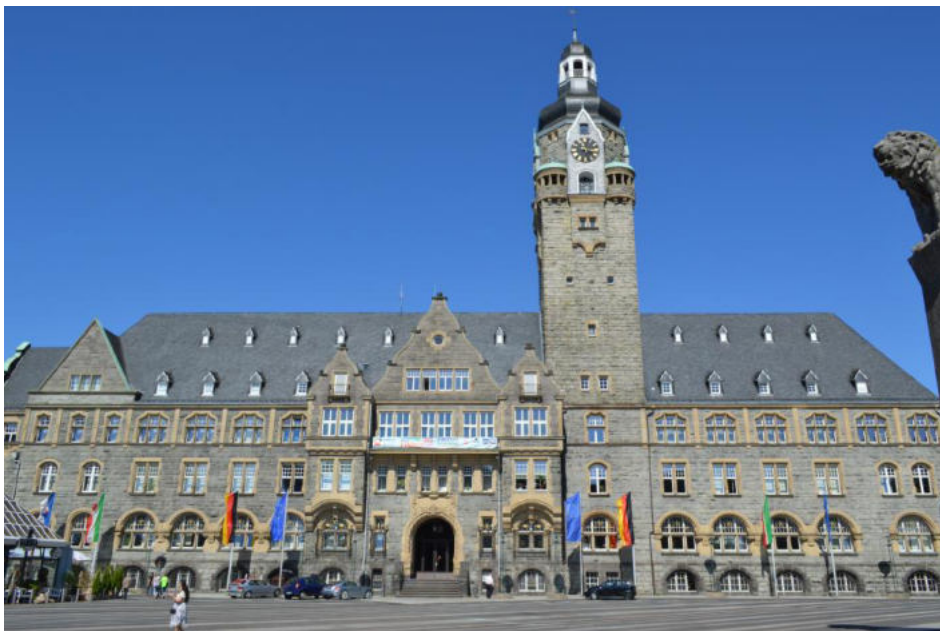
Abbildung 18: Rathaus Remscheid, Sanierung teilweise mit Fenstern aus *Eucalyptus globulus* (Bildquelle: PaXClassic GmbH, Bad Lausick)

Nach Schrage-Aden [1] sind bis zu 90 % der Kastenfenster im Bestand für eine Runderneuerung geeignet. Wird bei der Bestandsaufnahme (Abschnitt 3.2) entschieden, dass die gesamte Kastenfensterkonstruktion oder Teile davon, z.B. das Außenfenster, durch eine Neukonstruktion zu ersetzen sind, hat diese, insbesondere im Baudenkmal, streng nach dem historischen Vorbild zu erfolgen. Besonderes Augenmerk ist dabei auf die Auswahl einer geeigneten Holzart zu legen. Sie sollte eine ausreichende natürliche Dauerhaftigkeit aufweisen, um auf zusätzlichen chemischen Holzschutz verzichten zu können. Neben den „klassischen“ Holzarten Eiche und Lärche hat sich mittlerweile auch Globulus (*Eucalyptus globulus*), eine Eukalyptusart aus Nordwestspanien (Provinz Galizien) als geeignete Holzart für die Neuanfertigung von Kastenfenstern im Baudenkmal etabliert. So wurden z.B. bei der Sanierung des Rathauses in Remscheid im Jahr 2012 zu erneuernde Teile von Kastenfenstern aus Globulus angefertigt (vgl. Abbildung 18).
